Intervención anular para remediación de problemas de integridad en pozos maduros

Autor: Andres Felipe Ramírez, Ecopetrol
Autor: Carolina Charry Rivera, Ecopetrol
Autor: Germán Lucuara, Ecopetrol
Autor: Javier Leon Herrera, Ecopetrol
Autor: Aldir Octavio Santiago Rojas
Autor: Jesús Minakata, Expro
Autor: Diana Jazmín Garzón, Expro

Este artículo técnico fue preparado para presentación en el XIX Congreso Regional Colombiano de Petróleo, Gas y Energía organizado por ACIPET en Cartagena, Colombia.
Este artículo fue seleccionado para presentación por el comité técnico de ACIPET, basado en información contenida en un resumen enviado por el autor(es).

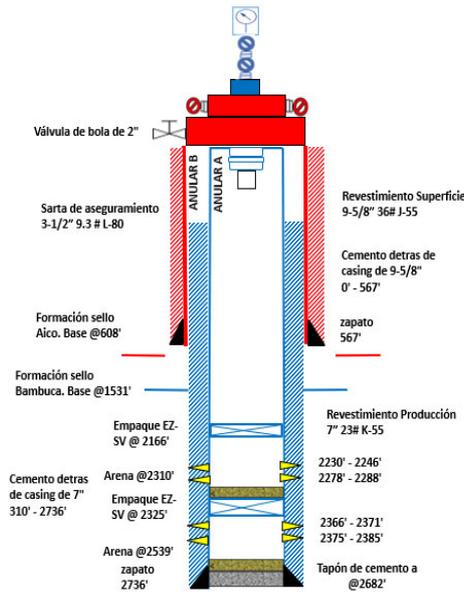
Fig. 2. Esquemático del pozo

El pozo inyector “A” se inactivó desde noviembre de 2019 debido a la presencia de un leve burbujeo en el contrapozo. Posteriormente, en diciembre de 2020 se realizó una intervención de WO con el fin de retirar la sarta de inyección, evaluar la integridad del pozo y dejarlo en estado de “preservación” para una futura intervención de reactivación. La operación llevada a cabo incluyó el aislamiento de los intervalos abiertos para inyección mediante la instalación de un tapón EZ como elemento de barrera. Este tapón, y el revestimiento de 7" en donde fue instalado, fueron probados con presión para verificar su sello e integridad en forma efectiva. A pesar de haber verificado la integridad del revestimiento de producción/inyección del pozo, a mediados del mes de marzo de 2021, y luego de una revisión manométrica realizada en el anular B (entre revestimiento 9 5/8" – 7"), se observó una presión que al ser drenada manifestó la presencia intermitente de fluido (gas y crudo), con incremento de presión desde 0 psi hasta 95 psi. Se descartó un aumento de presión por expansión térmica y se catalogó como una presión sostenida en el espacio anular.

Se tomaron registros de cementación, de integridad del revestimiento (MFC) y de ruido para evaluar la integridad del revestimiento de 7" y del cemento. Los registros mostraron buena calidad del cemento desde fondo hasta 1800 ft dentro del casing de 7" y una adherencia parcial de cemento desde 1800 ft hasta 320 ft. Para complementar el análisis, se tomó un registro de ruidos-temperatura para identificar la procedencia de los fluidos causantes de la presión sostenida. Se registró un perfil base de referencia con el pozo cerrado y un perfil adquirido con el anular "B" fluyendo. Posteriormente se utilizó una herramienta electromagnética de detección

de espesores para corroborar la falla de integridad observada a 43,4 ft.

Después de descartar una fuga en el colgador del casing, se optó por colocar dos tapones de resina, el primero sobre la cima de cemento para detener la migración de hidrocarburos en fondo, y posteriormente un tapón balanceado de resina para taponar la ruptura detectada a 43,4 ft de profundidad.

Posterior al monitoreo, se bombearon 50 galones de resina de 10 ppg para colocar un tapón en fondo de 40 pies lineales. Se esperó curado de la resina por 24 horas y se probó el tapón. Después de desplazar la columna de salmuera con agua fresca desde 62 ft hasta superficie, se bombearon 50 galones de resina (8,7 ppg) para colocar un tapón balanceado de 40 pies lineales (62-22 ft). Se esperó curado del tapón por 48 horas y se probó el tapón con 350 psi. Luego, se realizó un cierre de la válvula anular y se monitoreó la presión durante 7 horas, verificando la ausencia de incremento de presión (0 psi) y considerando una operación de remediación exitosa.

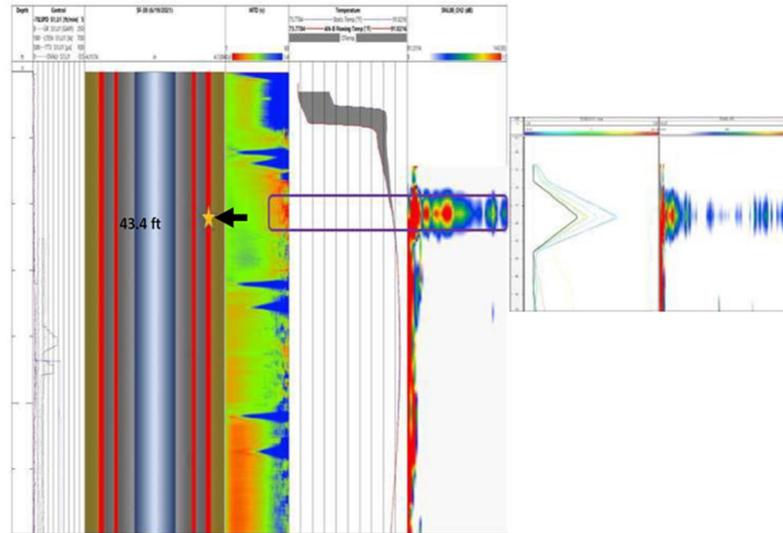
Fig. 4 Punto de entrada de fluidos al Anular B

Recuperar integridad de espacio anular corrigiendo migración de hidrocarburos a través del cemento y corregir la anomalía identificada en la tubería de 9 5/8" a 43.4 ft de profundidad.

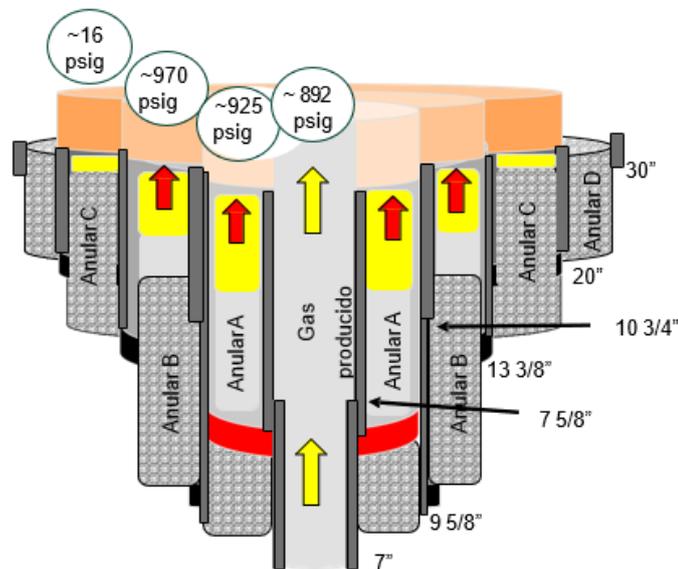
Fig 5. Esquemático del pozo

El pozo productor “B”, se perforó a finales de los años 90 como un pozo inyector de gas y fue convertido a pozo productor después de 12 años. Después de una intervención de mantenimiento en el pozo, se observaron presiones sostenidas en los espacios anulares “A” y “B”. Debido a los parámetros de diseño, existía la posibilidad de colapso en el casing intermedio debido a la pérdida de columna hidrostática y el aumento de las presiones sostenidas. Los límites operativos de la tubería impedían el cierre del pozo ya que el aumento en la presión en cabeza podría exceder el límite máximo de presión del espacio anular y colapsar el revestimiento de 13 3/8". Esta condición se agravó debido a la presencia de roscas BTC en los revestimientos exteriores, las cuales no son herméticas al paso de gas. Una potencial migración de gas hacia el espacio anular “C” a través del revestimiento de 13 3/8" hubiese requerido matar el pozo para realizar una intervención urgente con equipo de WO y de esta manera evitar el colapso del zapato, o la posible pérdida del pozo. Por todo esto, se consideró prioritario el aseguramiento de la integridad del espacio anular “C” para mantenerlo por debajo de sus límites operativos.

1. El elemento 1 de la guía se enfoca en el estado de salud de las barreras de subsuelo. El pozo "B" se ubicó dentro de la clasificación C, con barreras primaria y secundaria no efectivas por comunicación entre anulares y tubing.

2. El elemento 3 de la guía establece la metodología para determinar la fuente de presión en los anulares ya sea inducida, impuesta o sostenida y los límites operativos de los componentes del completamiento. El pozo "B" se clasificó dentro de la categoría de presión sostenida en espacios anulares por comunicación directa con el completamiento de producción, con riesgo de comunicación con el anular C a través de conexiones no diseñadas para el manejo de gas, con el potencial riesgo de superar los límites operativos para este espacio anular.

Siguiendo la metodología establecida en la guía de integridad se determinó que el plan de intervención para el espacio anular C, era una solución para mitigar los riesgos identificados y continuar con la producción del pozo.

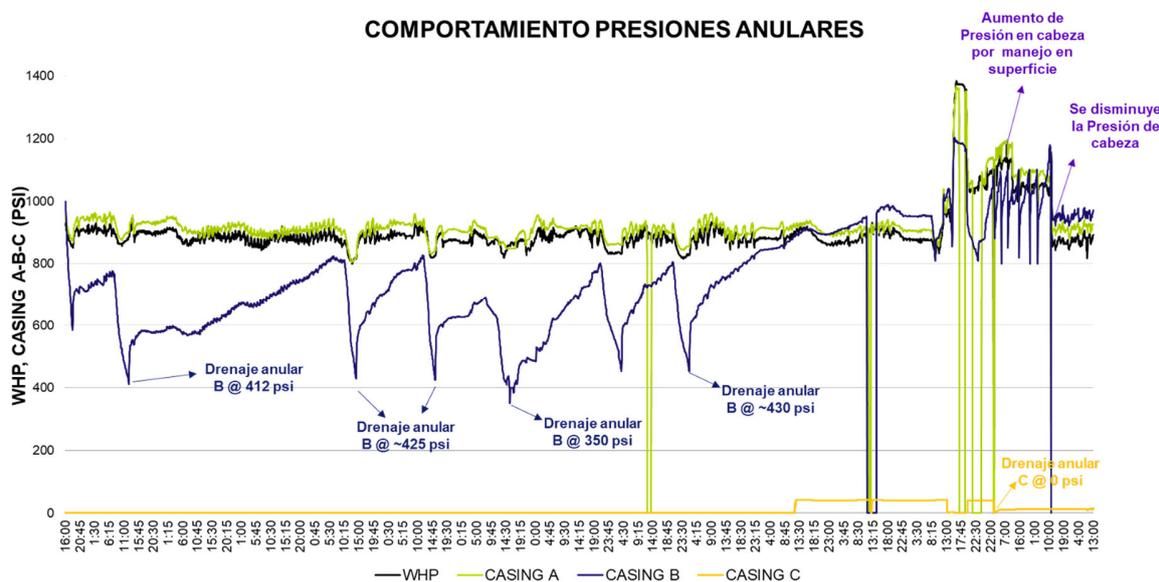
Fig 7. Historial de presiones – pozo “B”

Mediante el comportamiento de las presiones anulares se determinó comunicación entre los anulares A y B, lo que determinó la necesidad de aseguramiento del anular C para mantener la producción.

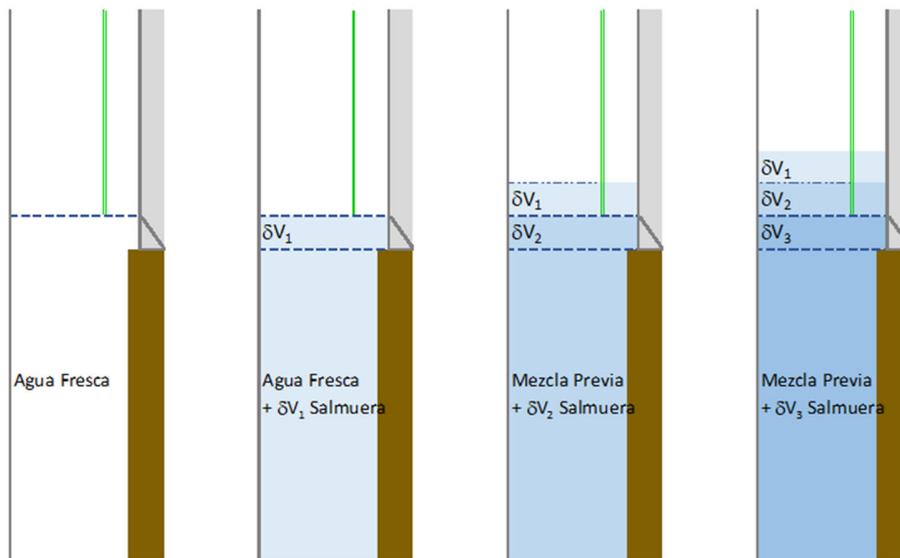
Fig 8. Distribución de densidades en una columna combinada de agua y salmuera con bombeo puntual

Al introducir un diferencial de volumen al espacio anular, este diferencial de volumen se mezcla con el agua fresca desde el punto de inyección hacia abajo. Esto genera una mezcla con una densidad que es equivalente al volumen de salmuera mezclada con el volumen total de agua fresca desde el punto de inyección hasta la cima de cemento.

Cuando un segundo diferencial de volumen es bombeado dentro del espacio anular, el espacio anular desde el punto de inyección hacia abajo ya cuenta con una nueva densidad generada por la mezcla de agua fresca y el diferencial de volumen de salmuera, esta nueva densidad se considera en el volumen total encontrado entre el punto de inyección y la cima de cemento. Este proceso se repite mientras exista diferencia entre la densidad de la salmuera y la densidad del líquido contenido en el espacio anular desde el punto de inyección hasta la cima de cemento.

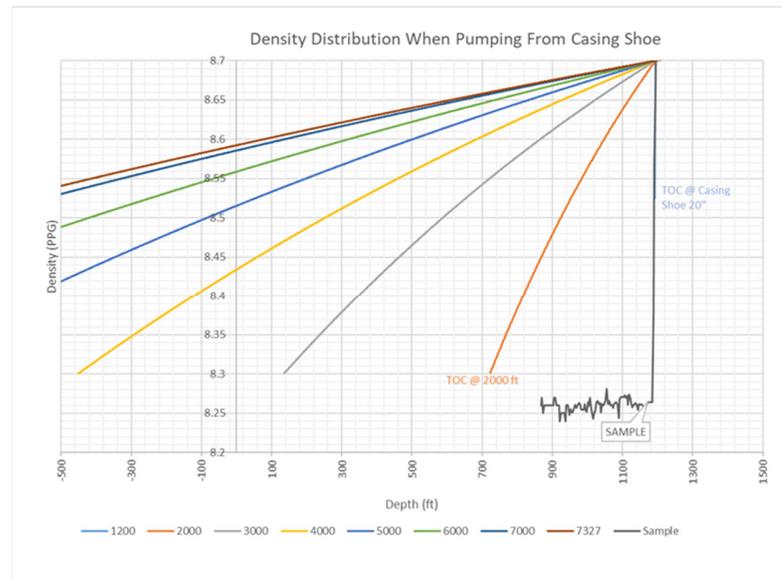
Fig 9. Distribución de densidades para diferentes profundidades con bombeo cercano a fondo

Se generaron curvas para diferentes profundidades de la cima de cemento para poder ajustar la curva de gradiente de densidades a la curva más cercana generada con profundidades preestablecidas.

Esta curva comparada con las curvas generadas por cálculos de volumen referidos a la cima de cemento se pudo deducir que la cima de cemento se encontraba muy cerca de la zapata de 20", ya que la pendiente de variación en el gradiente de densidades fue extremadamente rápida con respecto al caudal bombeado y la profundidad lineal alcanzada con estos caudales.

Con esta información fue posible definir la cima de cemento a la altura de la zapata de 20", y de esta manera continuar con la colocación del tapón de fondo para asegurar la zapata y el sello hidráulico en el anular C.

Se ingresó al espacio anular C con una manguera de 11.5 mm alcanzando una profundidad máxima de 1148 pies, se inició bombeo de Formiato de Sodio de 9,2 ppg hasta completar 148 barriles, una vez homogenizada la columna hidrostática, se inició el bombeo de resina de 10 ppg para colocar un tapón de 2.64 barriles sobre la cima de cemento.
