ACIPET

Abandono técnico en río de agua rápida pozo bajo río 2

D. Castellanos, Ecopetrol; O. Galindo, Ecopetrol; J. Parra, Ecopetrol; V. Quintero, Ecopetrol.

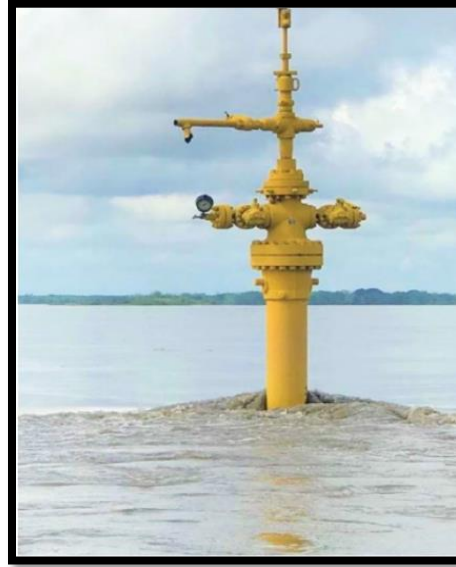
Figura 1. Estado del pozo previo al abandono.

El pozo bajo rio 2 representaba un riesgo operativo debido a que con el paso del tiempo y la dinámica de crecimiento del río provocó que el pozo terminara inmerso en el mismo como se observa en la Figura 1, colocando en riesgo la integridad de este.

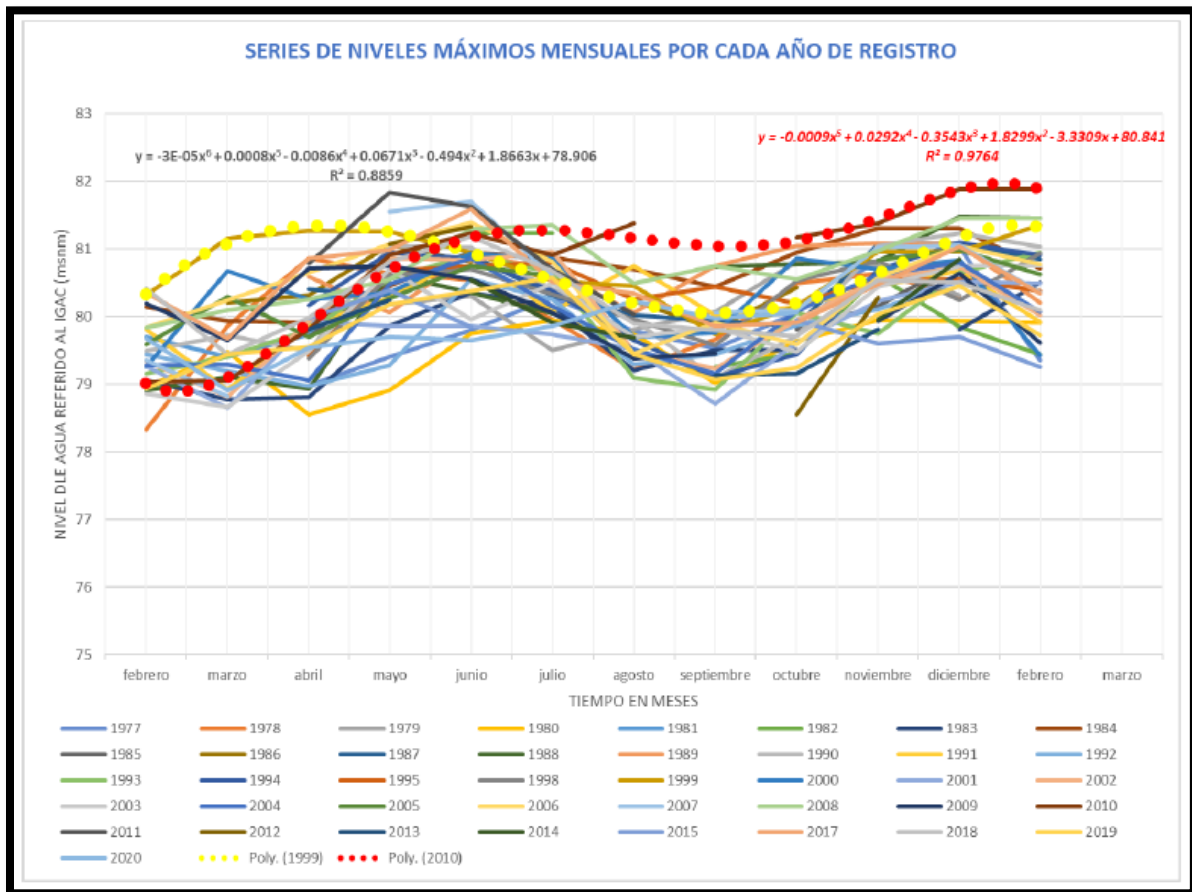
Figura 5. Niveles máximos del Rio Magdalena

Estudio hidrológico. Se realizó en el tramo comprendido entre la estación de Peñas Blancas y el sitio en donde se llevó a cabo la operación de abandono del Pozo Bajo Río 2 en el Río Magdalena, bajo el escenario natural y, con los resultados del modelo matemático unidimensional; teniendo en cuenta el gradiente hidráulico, la información topográfica y batimétrica del área; se definió la separación entre el punto del área objeto de la operación y la estación Peñas Blancas. Realizando el diseño que permitió definir los niveles máximos mensuales durante el período de registro desde el mes de marzo del año 1977 hasta el mes de septiembre del año 2020, con los cuales se logró definir el comportamiento de los niveles del flujo, a partir de dos tendencias con curvas polinómicas de sexto orden, con valores de tendencia para los primeros cinco meses del año con valores máximos proyectados entre enero y mayo,

identificada bajo la Ec. (1) en la curva punteada en color amarillo (Figura 5), y con tendencias para los siguientes siete meses del año con valores máximos proyectados entre junio y diciembre bajo la Ec (2) identificada en la curva punteada color rojo (Figura 5).

$$y = -3E-05x^6 + 0.0008x^5 - 0.0086x^4 + 0.0671x^3 - 0.494x^2 + 1.8663x + 78.906; R^2 = 0.8859 \dots\dots (1)$$

$$y = -0.0009x^5 + 0.0292x^4 - 0.3543x^3 + 1.8299x^2 - 3.3309x + 80.841; R^2 = 0.9764 \dots\dots\dots\dots\dots (2)$$

Finalmente, los valores obtenidos en cada una de las ecuaciones que para el ejercicio era el mes diciembre; permitió confirmar la factibilidad de las diferentes movilizaciones de equipos en los tiempos planeados.

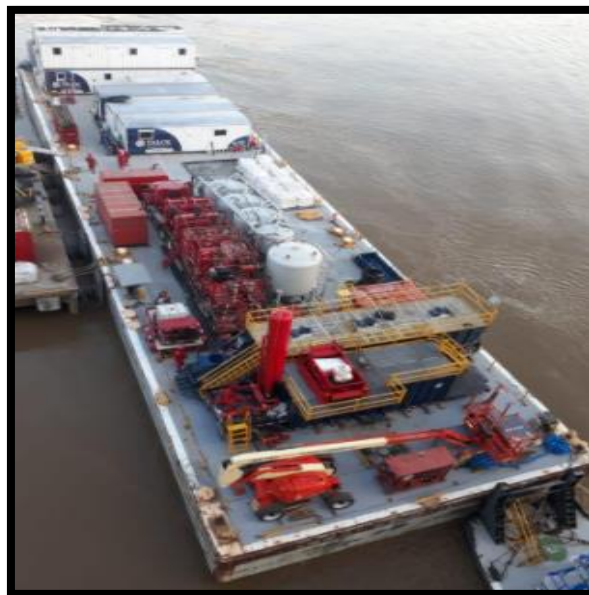
Figura 7. Barcaza NC1505.

La barcaza NC1505 fue cargada con el mini camp, unidad de cementación, tanques de almacenamiento de fluidos, herramientas de registros, sistema de circulación, sistema de control de pozo, sistema de generación, sistema contra incendios, equipos de contingencia, para finalizar se realizó el cargue de 2400bls de agua industrial, 1100bls de agua potable y 476bls de Diesel con 1041.8 ton de carga (Figura 7).

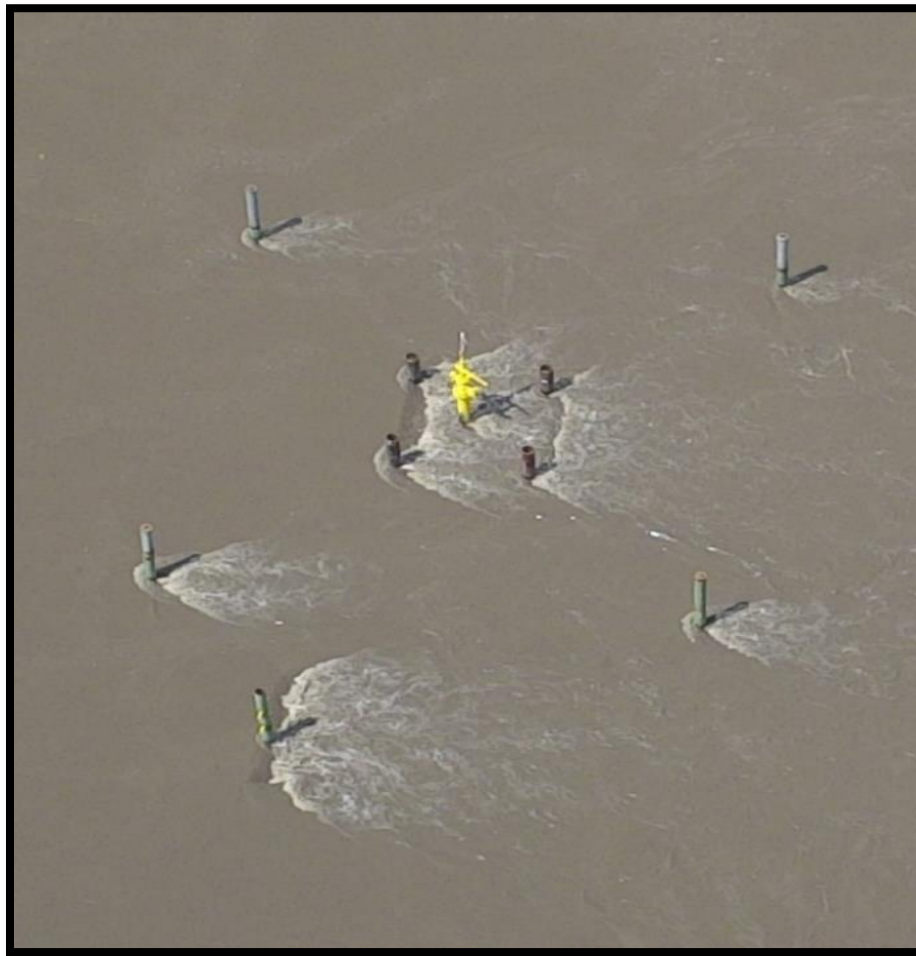
Figura 8. Hincado de 9 pilotes en el lecho del Rio Magdalena.

Para la instalación de los pilotes se procedió a realizar la georreferenciación de estos y una plantilla para marcar físicamente la posición de los pilotes. El procedimiento general para el hincado de los pilotes ejecutado consistió en: toma de vectores de profundidad del Río, velocidad promedio y dirección del vector. Se realizó posicionamiento de barcaza piloteadora con el apoyo de una barcaza de remoción mecánica con retroexcavadora para dar gobernabilidad a la popa de la barcaza piloteadora. Se posicionó el pilote dentro de la guía, e hincó utilizando un mazo de 3.5 toneladas hasta encontrar estrato resistente, realizó hincado con martillo Delmag alcanzando la profundidad deseada dentro del lecho río instalando 9 pilotes (Figura 8).

Pilotaje e Instalación de Plataforma. Se realizó la construcción de una estructura sobre el lecho del Río Magdalena soportada sobre 4 pilotes, la cual fue diseñada bajo estudios rigurosos de cálculos estructurales bajo la norma API 4F, dicha estructura contó con la capacidad necesaria para soportar las condiciones particulares en las que se encuentra el pozo y a la vez resguardó la integridad de este durante la ejecución del abandono.

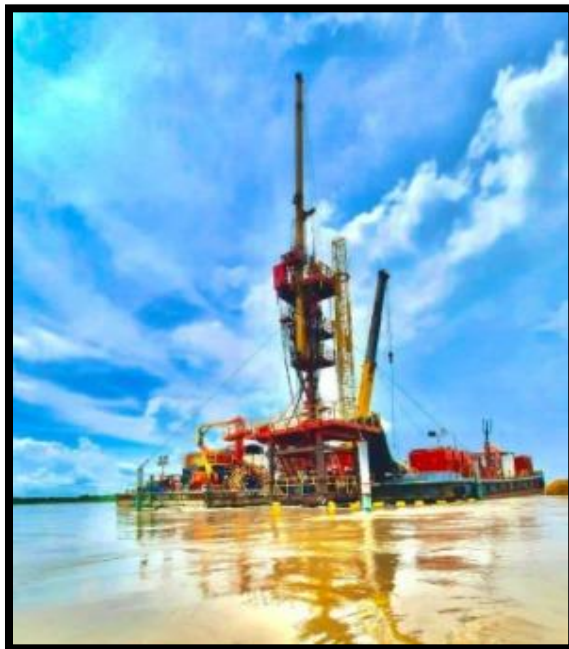
Figura 10. Equipos instalados en el pozo Bajo Rio 2.

El diseño de la plataforma tuvo en cuenta la utilización de dos barcazas acondicionadas especialmente para servir de soporte al abandono, y una unidad hidráulica de workover que, en conjunto con la estructura construida sobre el lecho, permitieron realizar la operación de forma independiente al nivel y velocidad del río, sin ejercer ningún tipo de esfuerzo sobre el pozo (Figura 9).

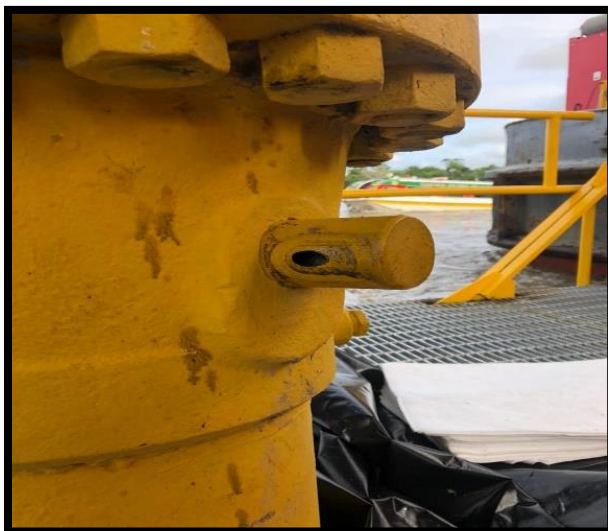
Figura 11. Hot tap exitoso sección A del cabezal.

Integridad de Cabezal. Debido a la condición del cabezal del pozo donde no se contaba con acceso al anular B, se planeó y llevó a cabo un Hot Tap especializado a cargo de Boots & Coots de Halliburton International, el cual consistió en realizar un agujero de manera controlada en el tapón de la sección A del cabezal en el casing de 13-3/8" (Figura 11). Se verifican presiones del anular B y se procede a instalar válvula 2" asegurando el acceso.

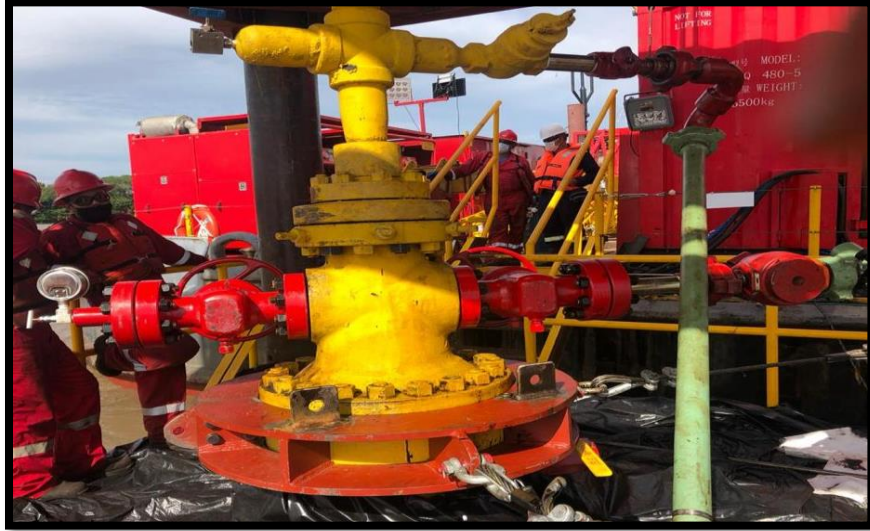
Figura 12. Cabezal asegurado del pozo Bajo Rio 2.

Una vez teniendo asegurado el pozo se procede a verificar presiones con CHP: 0 psi THP: 0 psi y bombear fluido de control evidenciando pozo lleno, con estas barreras aseguradas se procede a realizar el cambio de todas las válvulas del cabezal y se alinea pozo en superficie al sistema de control de acuerdo con el estándar API 53 (Figura 12).

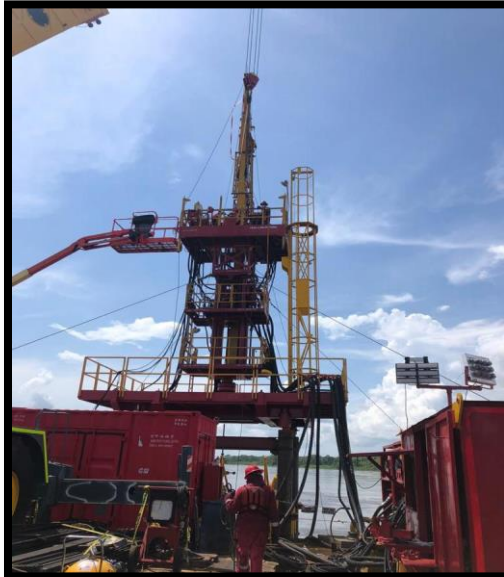
Figura 13. Unidad hidráulica en pozo Bajo Rio 2.

Recuperó varillas y bomba insertable. El equipo de subsuelo que se utilizó para este abandono fue la una unidad hidráulica de workover 225 suministrada por Halliburton International, la cual fue armada y probada en el pozo Bajo Río para iniciar las operaciones de abandono (Figura 13).

Probado y verificado su funcionamiento dentro de los estándares de calidad y seguridad de Ecopetrol, liberó Stuffing box y conectó una varilla de 1" Tenaris a la barra lisa, observo barra lisa libre hasta la altura del sistema de cuñas estacionario, recuperando 1 Pony Rod de 1" de 6 pies, 1 Pony Rod de 1" de 8 pies, 2 varillas de 1" donde se observa

desconexión de varilla, por lo cual se decide correr sarta de varilla con punta libre (Pin) y localizando tope de pescado a 99.5 pies, maniobró sarta con giro y peso hasta lograr conectarse al pin, evidenciando 11 mil libras de peso. Sacó quebrando sarta de varillas con bomba insertable RHTC.

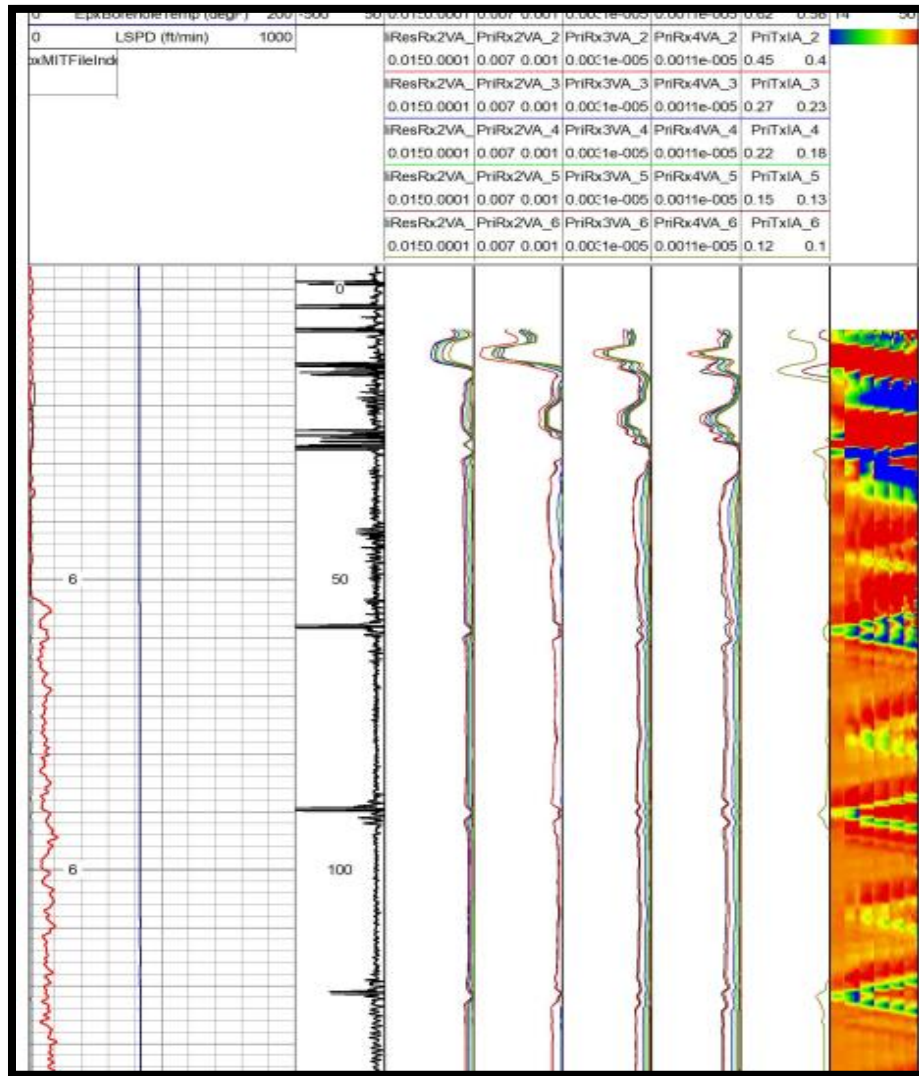
Figura 14. Registro EPX-MIT corrido en pozo Bajo Río 2.

Registro de evaluación de espesores EPX – MIT. EL registro de espesores EPX-MIT, provee información acerca del estado de la tubería verificando su nivel de desgaste, para esta operación se realizó este registro debido a que era necesario tener información en tiempo real del estado de la tubería que se tenía en fondo y poder minimizar los riesgos al momento de realizar el pulling de la misma. Se realizó la corrida del registro EPX – MIT - GR – CCL, desde superficie hasta 5600 pies, con una velocidad promedio de 70 pies/min, registró sección principal desde 5600 pies hasta superficie, registrando con una velocidad de 14 pies/min (Figura 14), obteniendo resultados favorables confirmando con su interpretación que no existe algún riesgo de ruptura en la tubería, permitiendo una tensión máxima de 83 mil libras.

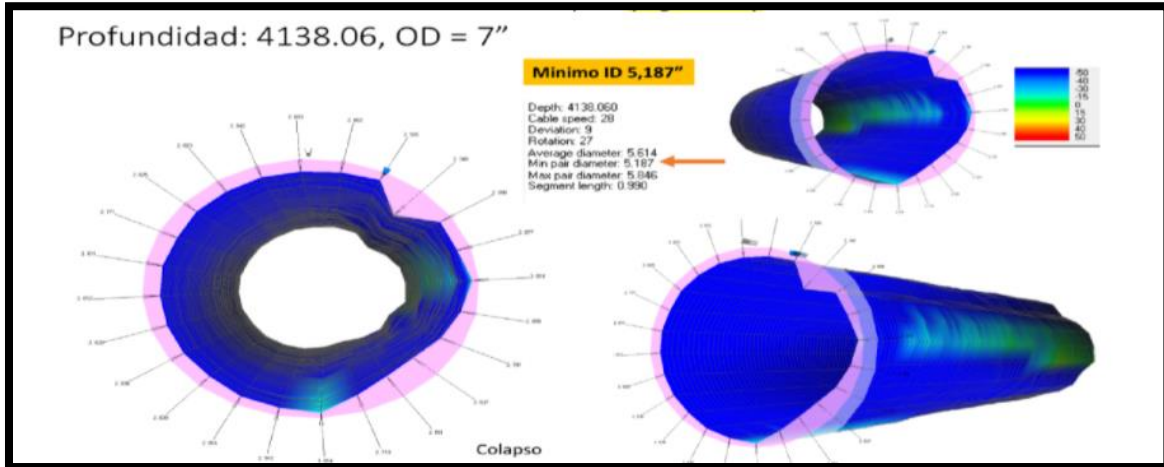
Figura 15. Registro MIT sección de deformación a 4137' (5.18")

Calibración y Escaneo de Casing de 7 pulgadas. Se realiza corrida No.1 de Dummy con canasta de calibración de

5,875 pulgadas OD + CCL, encontrando restricción @ 4137 pies. Se realiza corrida No.2 con CCL de 4.5 pulgadas OD hasta 6821 pies encontrando pérdida de peso. Se procede a correr registro multi finger GR-CCL desde fondo hasta superficie con éxito, observando reducción en el diámetro interno entre 5.18 pulgadas hasta 5.5 pulgadas desde 4137 pies hasta 4170 pies (Figura 15), la deformación coincide con un punto de conexión y el tope del cemento detrás del revestimiento que está a 5200 pies.

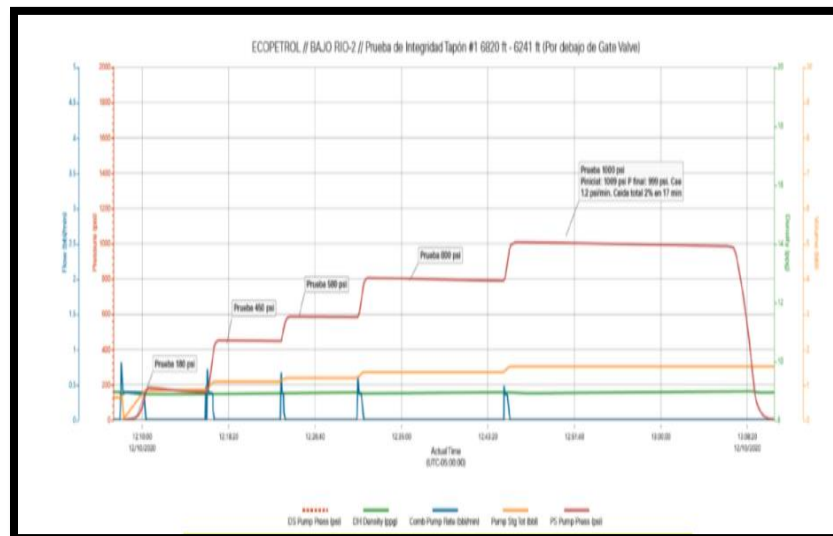
Figura 17. Prueba de integridad tapón de fondo.

Tapón de fondo (Profundidad: 6821 pies – 6256 pies). Bajó al pozo sarta de cementación drill pipe 2-7/8" con punta abierta desde superficie hasta 6821 pies, se procede a bombear fluido limpio con el fin de homogenizar el fluido presente en el pozo, circulando en directa 400 barriles de salmuera de 9.3 ppg a una caudal de 3 - 4 barriles por minuto manteniendo una presión en cabeza de 1200 psi – 1600 psi.

Realizó prueba de admisión bombeando en total 2.4 barriles con una presión máxima de 900 psi. Realizó tren de cementación para tapón de fondo con 25 barriles de lechada de cemento PlugCem-ExpandCem de 15.8 ppg.

Asegura sarta a 5860 pies, alineó pozo y circuló en reversa, limpió tubería. Esperó fragüe de tapón de fondo con pozo cerrado y manteniendo presión de forzamiento. Presión de cierre 794 psi, presión final 150 psi.

Verificó tope de tapón de fondo a 6256 pies, realizó prueba de peso con 10 mil libras con éxito. Procede a realizar corrida de registro ACX-TEMP-GR-CCL desde 6256 pies hasta superficie con el fin de descartar ruptura o fugas por el casing en la profundidad de la deformación, no se evidencia fugas. Se procede a realizar prueba de presión del tapón de fondo con 1000 psi por 15 min exitosamente (Figura 17).

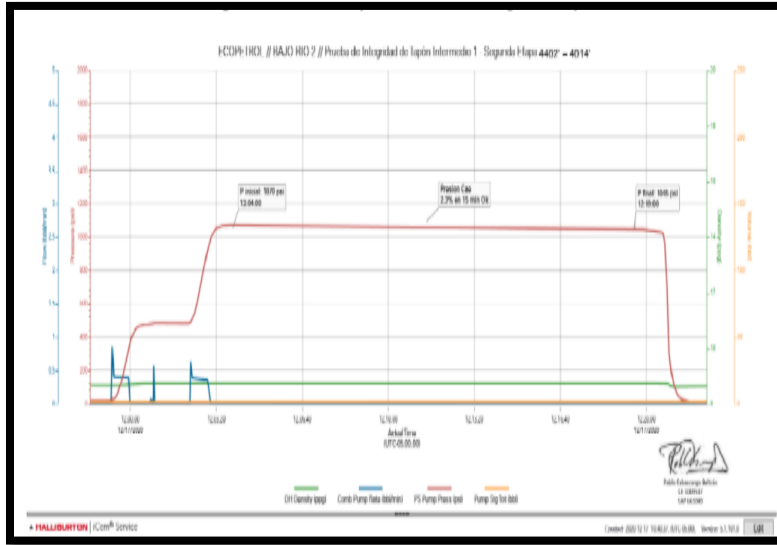
Figura 18. Prueba de integridad tapón intermedio No.1

Tapón intermedio No. 1 (2 fases) (Profundidad Tapón intermedio No. 1: 4856 pies – 4014 pies). Corrió de empaque Bridge plug inflable hasta una profundidad de 4861 pies y sentó empaque con éxito. Para asegurar un sello transversal entre el casing de 7 pulgadas y la formación se realiza un casing puncher con cargas de baja penetración: cargas OWEN TAG - 3375-301. 20 grs; 0.71" OD y 7.04"; de penetración 12 tiros por pie. Se verificó tope de tapón inflable a 4856 pies, realizó registro de correlación CCL desde 4856 pies hasta 4300 pies, perforó intervalo de 4705 pies a 4700 pies con Big hole de 4.5" OD.

Posiciona sarta de tubería a 4851 pies y circuló el pozo con Salmuera Formiato de Sodio HCOONa de 9.3 ppg. Realizó tren de cementación para tapón intermedio #1 primera etapa con 21 barriles de lechada de cemento PlugCem-ExpandCem de 15.8 ppg.

Forzó cemento bombeando a una tasa de 0.4 barriles por minuto con una presión de 1454 psi. Esperó por fragüe de tapón de abandono intermedio #1 con el pozo cerrado y presurizado. Presión de Cierre 1250 psi, presión final 1000 psi. Realizó prueba de integridad de tapón con 1000 psi por 15 min y observo caída de 10 psi, dando como resultado una prueba exitosa. Bajó sarta de tubería 2-7/8 DP para verificar tope de tapón a 4402 pies.

Ubicó punta de la sarta a 4400 pies, realizó prueba de circulación en reversa y bombeó tapón de abandono intermedio # 1 segunda etapa con 17 barriles de lechada de cemento PlugCem-ExpandCem de 15.8 ppg. Aseguró sarta a 3363

pies y esperó fragüe. Bajó sarta de cementación desde 3363 pies hasta 4014 pies donde encontró tope de tapón de cemento, confirmo tope de cemento con 10 mil libras de peso. Probó tapón de cemento con 1070 psi de manera exitosa (Figura 18).

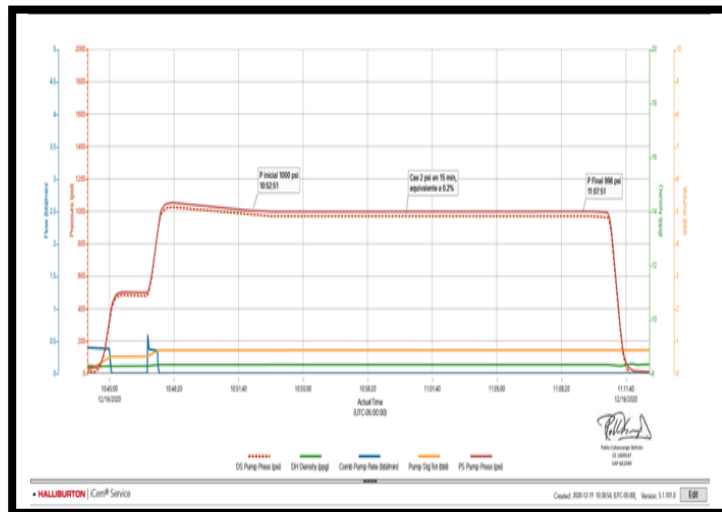
Figura 19. Prueba de integridad tapón intermedio No.2

Tapón intermedio No. 2 (Profundidad Tapón No. 2: 3385 pies – 2728 pies). Realizó casing puncher con cargas OWEN TAG - 375-301. 20 grs; 0.71" OD y 7.04"; de penetración 12 tiros por pie. Perforó intervalo desde 3350 pies hasta 3355 pies.

Realizó prueba de admisión. Posiciona sarta de trabajo drill pipe 2-7/8" con punta abierta a 3385 pies, para asegurar una cementación efectiva se realiza circulación hasta retornos limpios con píldora viscosa (MW: 8.6 ppg y Viscosidad: 120 seg/qt, Bentonita y SA1015) y desplazó con 13.4 barriles de fluido de abandono.

Asegurando pozo en óptimas condiciones se procede a realizar el tapón de abandono intermedio #2 con 31 barriles de lechada de cemento PlugCem-Expandacem de 15.8 ppg. Aseguro sarta a 2252 pies e inició forzamiento de cemento. Esperó fragüe y realizó comprobación de tapón de abandono intermedio #2 tocando el tope de cemento 2728 pies probándolo con 10 mil libras de peso, realiza prueba de presión con 1000 psi por 15 min exitosa (Figura 19).

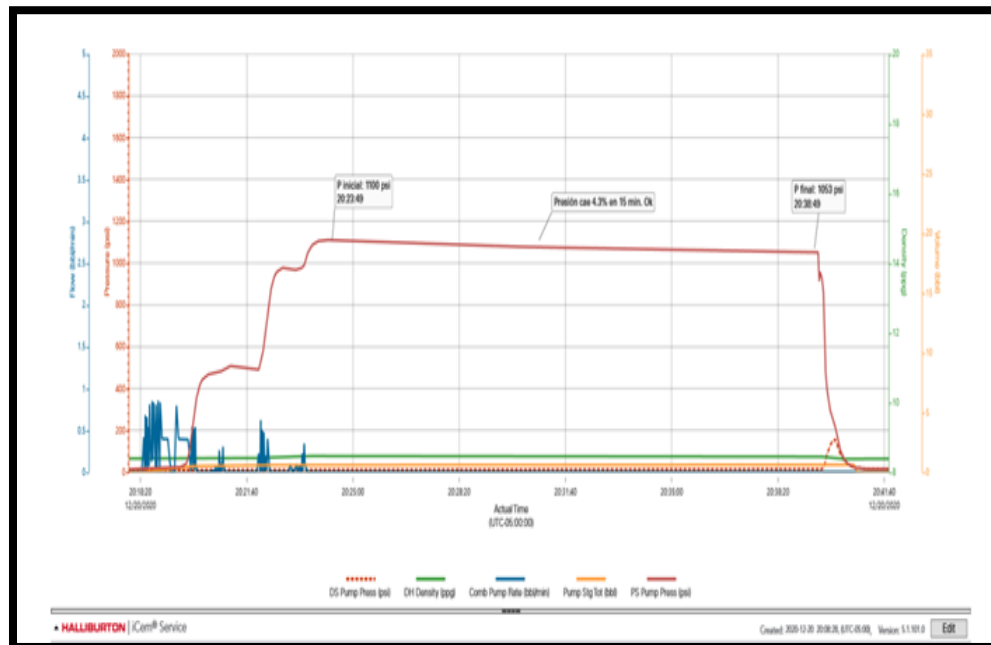
Figura 20. Prueba de integridad tapón intermedio No.3.

Tapón intermedio No. 3 (Profundidad Tapón No. 3: 835 pies – 504 pies). Se posicionó y sentó Bridge plug EZ a 835 pies de profundidad. Se procede a realizar casing puncher con cargas OWEN TAG - 3375-301. 20 grs; 0.71" OD y 7.04" de penetración 12 tiros por pie. Cañón cargado de 5 pies, perforó intervalo de 795 pies a 800 pies, realiza prueba de circulación por los perforados sin novedades. Posiciona sarta de trabajo drill pipe 2-7/8 a 835 pies y realiza bombeo de píldora Clean spacer con el fin de tener fluido limpio para realizar de manera exitosa el posicionamiento del tapón de abandono intermedio #3.

Se realizó tren de cementación para tapón de abandono intermedio #3 con 45 barriles de lechada de cemento PlugCem-ExpandaCem de 15.8 ppg.

Esperó fragüe de cemento con el pozo presurizado a 35 psi, luego del tiempo de fragüe se procede a verificar tope del tapón intermedio #3 con 10 mil libras de peso a 504 pies, realizó prueba de integridad con 1100 psi por 15 minutos con éxito (Figura 20).

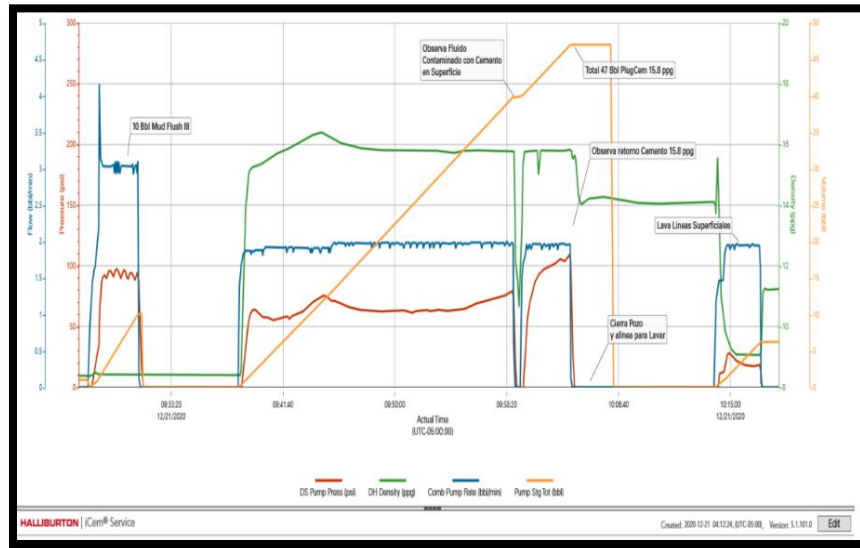
Figura 21. Grafica de bombeo de tapón de superficie.

Tapón de superficie (Profundidad Tapón superficie 310 pies – 0 pies) Se procedió a sentar bridge plug EZ a una profundidad de 305 pies con éxito. Se procede a realizar un casing puncher utilizando cargas centralizadas PAC de baja penetración, las cuales aseguran la integridad del casing de superficie y de esta manera poder realizar una cementación y sello transversal entre el anular del casing de 7 pulgadas y el casing de superficie de 13-3/8 pulgadas. Se realiza operación de casing puncher con éxito en el intervalo 305 pies a 300 pies. Se realiza prueba de circulación a través de los perforados exitosamente.

Una vez realizado el análisis estructural del cabezal y para dar un mayor soporte y seguridad del mismo decide bajar al pozo dos juntas de tubería de 3-1/2 EUE que junto con el tapón de superficie servirán como refuerzo del mismo, utilizando el método through tubing, con esta técnica se perfora el tubing para lograr un efecto de tubo en "U" con lo cual se dejará una sección de tubing como parte del tapón de abandono para darle más soporte a sección superficial que queda expuesta a nivel del río. Una vez posicionados el tubing se procede a bombear el tapón de superficie con 47 barriles de cemento PlugCem-ExpandaCem de 15.8 ppg (Figura 21)

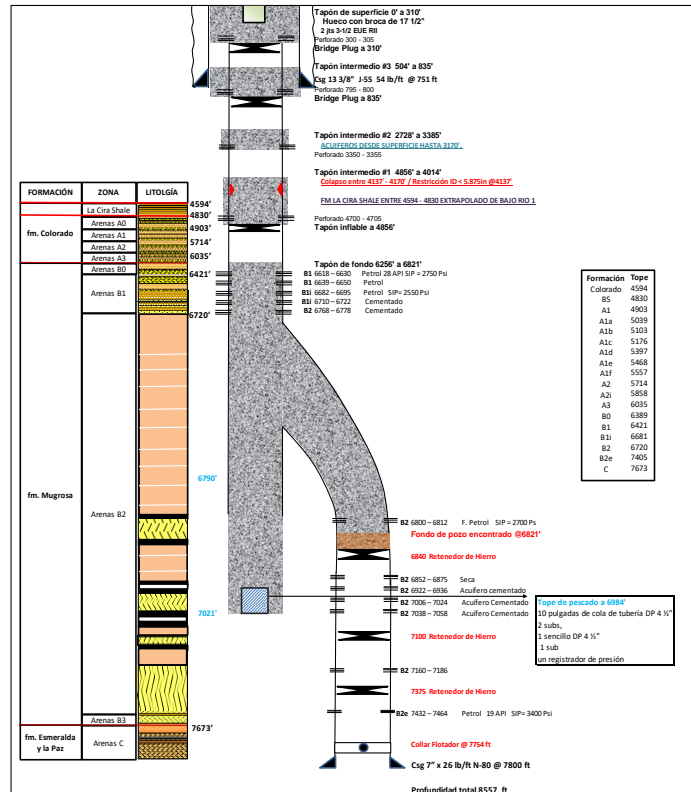
Figura 22. Estado mecánico actual del pozo Bajo Río 2 (posterior al abandono).

Una vez verificado en superficie el retorno de cemento, se da por finalizado el abandono técnico el pozo Bajo Río 2, el día 21 de diciembre del año 2020, a las 10:00am (hora de Colombia) con éxito total en todas las operaciones programadas y salvaguardando la vida y el medio ambiente, cumpliendo con el plan diseñado por Ecopetrol a continuación se presenta el estado mecánico final del pozo Bajo Río 2 (Figura 22).

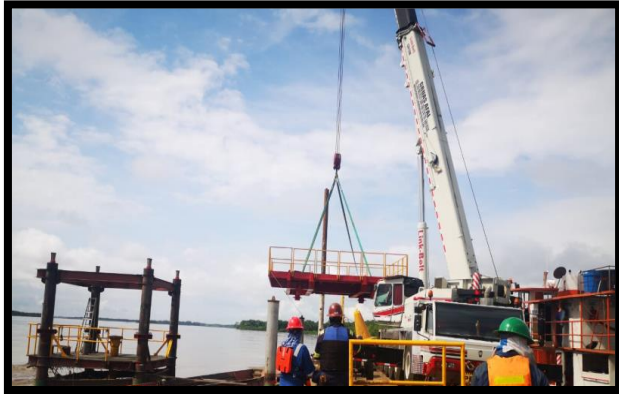
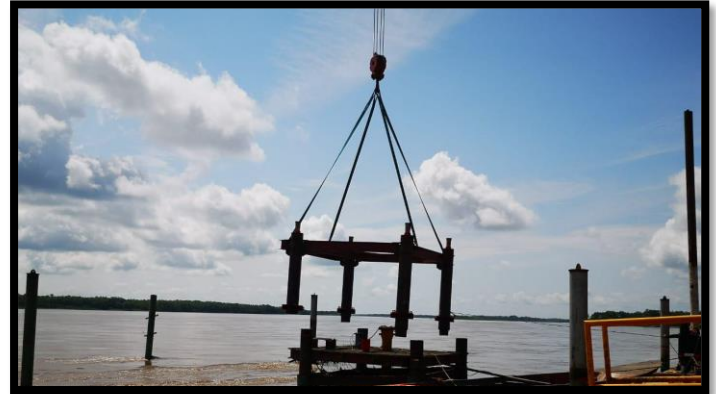
Figura 23. Desmantelamiento de plataforma superior e inferior.

Posterior a la finalización de las actividades de abandono del pozo Bajo Río 2 se procedió a posicionar una Barcaza con grúa de 130 toneladas junto a las estructuras, luego retiro prisioneros y desmonto la plataforma superior. Retiró soportes, y barandas de plataforma de trabajo inferior. Corto los cuatro pilotes de 16 pulgadas y desmonto estructura superior, corto nuevamente los cuatro pilotes de 16 pulgadas 80 centímetros por debajo de plataforma inferior y desmonto la misma. Recuperó y desmonto collarín finalizando el desmantelamiento de la estructura (Figura 23).

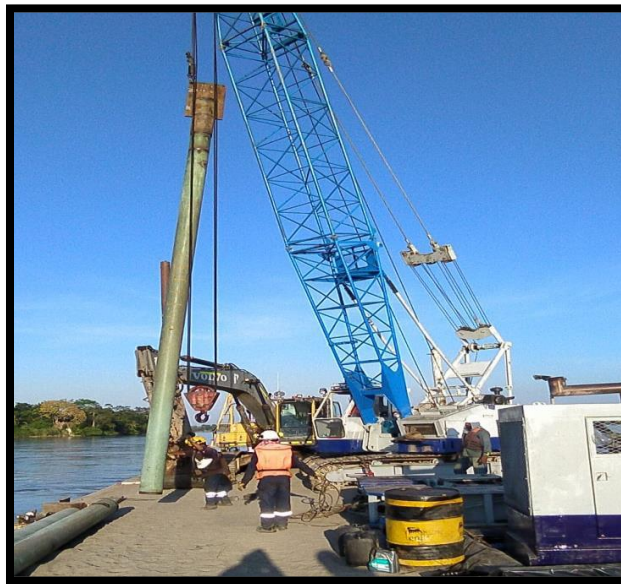
Figura 24. Proceso de extracción de los nueve (9) pilotes.

Con equipo piloteador de extracción (grúa, martillo vibrador, accesorios y herramientas) ejecutó el procedimiento para la extracción de cada uno los nueve (9) pilotes, realizando trabajos de oxicorte y soldadura (Figura 24).

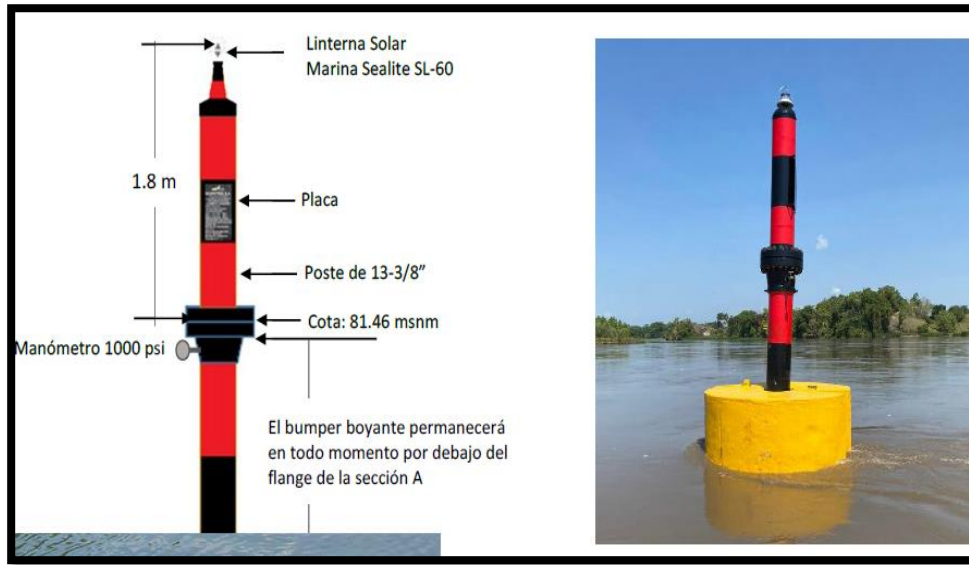
Figura 25. Baliza tipo poste y accesorios.

Construyó un balizaje tipo poste con su respectiva iluminación y demarcación cumpliendo con lo establecido en la

resolución 3767 del 2013 del ministerio de transporte en la cual "se adopta el manual único de señalización fluvial como reglamento de señalización y balizaje fluvial" (Figura 25).

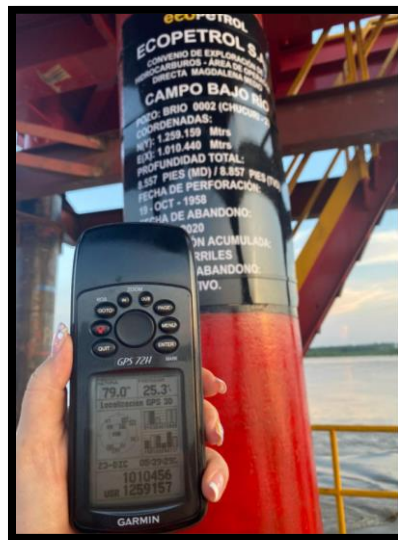
Figura 26. Coordenadas del pozo Bajo Río 2 - Monumento (Baliza tipo poste).

Para su construcción se partió del Casing de superficie del pozo y sección "A" del mismo sobre la cual se instaló una extensión cilíndrica (balizaje tipo poste) de igual diámetro que el Casing de superficie. Considerando que el nivel máximo histórico del nivel del río Magdalena en este punto es de 82 msnm y la altura del flange de la "sección A" está a 81.46 msnm se instaló un poste de 1,8 m de altura, cumpliendo de esta manera con lo requerido según la resolución 3767 del 2013 del ministerio de transporte, la cual exige que el balizaje este 1,2 metro por encima del nivel máximo histórico registrado en el río. En el tope de la extensión cilíndrica se instaló una luz (Linterna Solar Marina Sealite SL-60) y sobre el cuerpo de esta se estampó una placa con la información del pozo abandonado (Figura 26).
